～ 凍上災について ～

■はじめに

株式会社 昭和土木設計の紹介

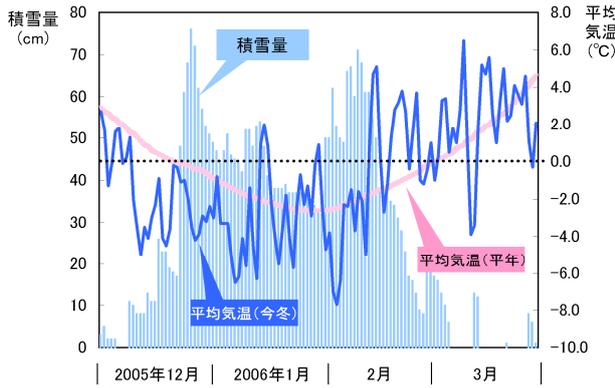
下図に示すように、盛岡市周辺では降雪の多かった12月から1月中旬にかけてと、2月前半において特に低温に見舞われた事が分かります。

盛岡市の今冬の平均気温と積雪量 (アメダスデータより)

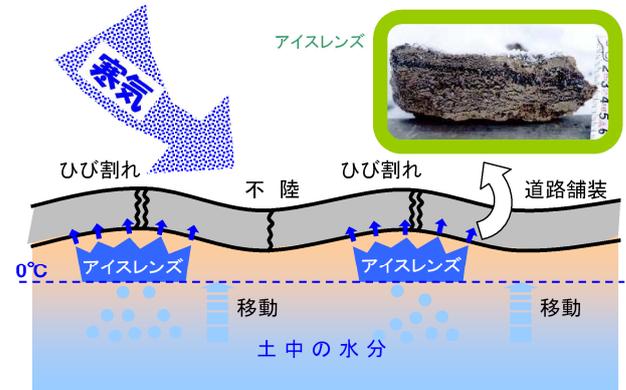
寒気によって地表が氷点下に冷やされると、土中の水分が凍結面近傍に集まり、アイスレンズと呼ばれる霜柱状の水が発生することがあります。

土中の水分が単にその場所で凍結するだけであれば、1割程度の体積膨張で済みますが、アイスレンズの場合は何層にも成長して地盤を数10cmも押し上げることがあります。

これが凍上現象のメカニズムで、その影響で路面のアスファルトにひび割れや不陸などが生じます。

凍上現象の模式図

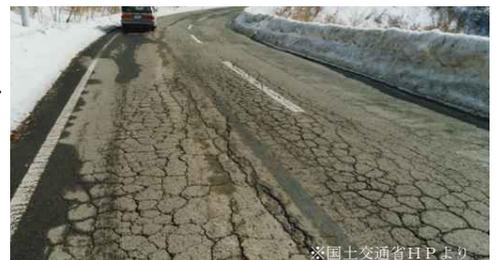
凍上による舗装面のひび割れは、①アスファルトが周りの土より冷える(除雪された道路で顕著となります)ため道路中央部で大きな凍上が生じ、その結果発生する道路中央部縦断方向のひび割れ、②春の融解期の局部的な沈下や支持力低下による亀甲状ひび割れ、が特徴です。

凍上災害の事例(舗装に生じたひび割れ)
